Golfresidentie Dronten

Aan: Commissaris Infra en Commissaris Golfzaken
Van: Eric Pladdet
CC: SBA Golf & Groen
Datum: 29 november 2018
Betreft: Kort verslag kwaliteitsschouw buitenruimte wijk en groen golfbaan op 8 november 2018

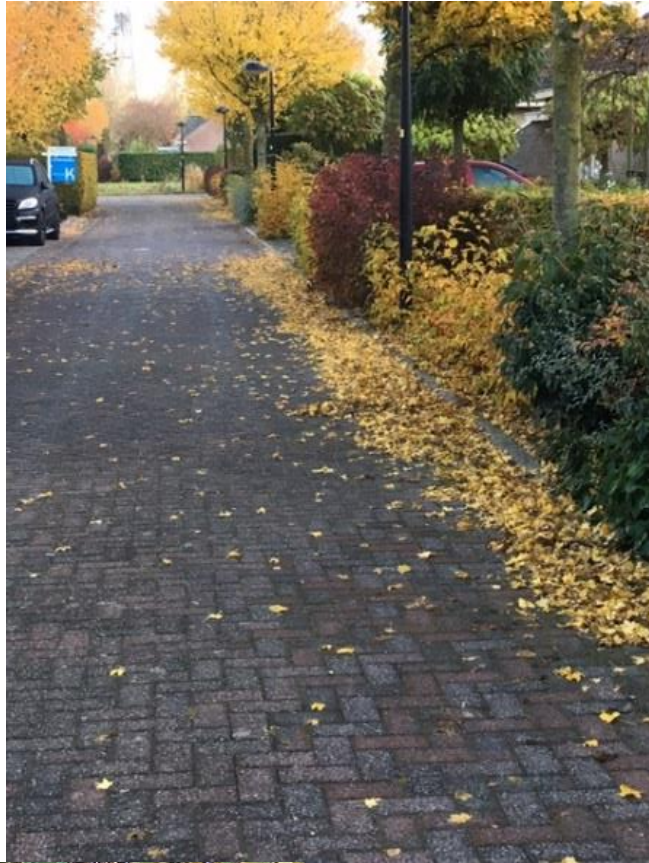
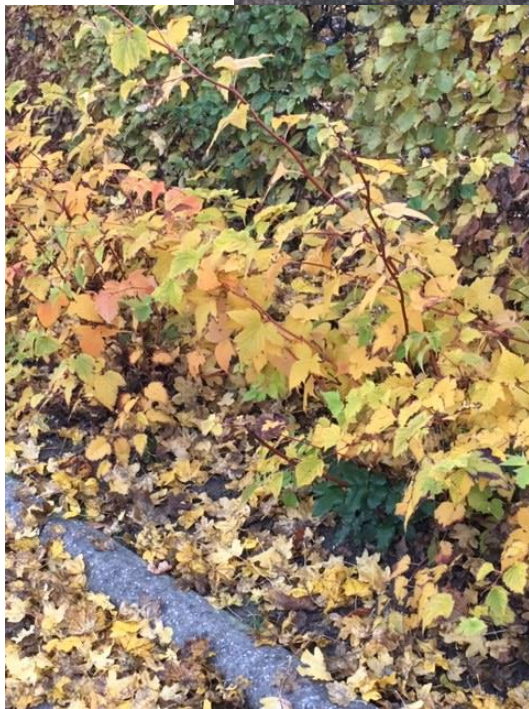
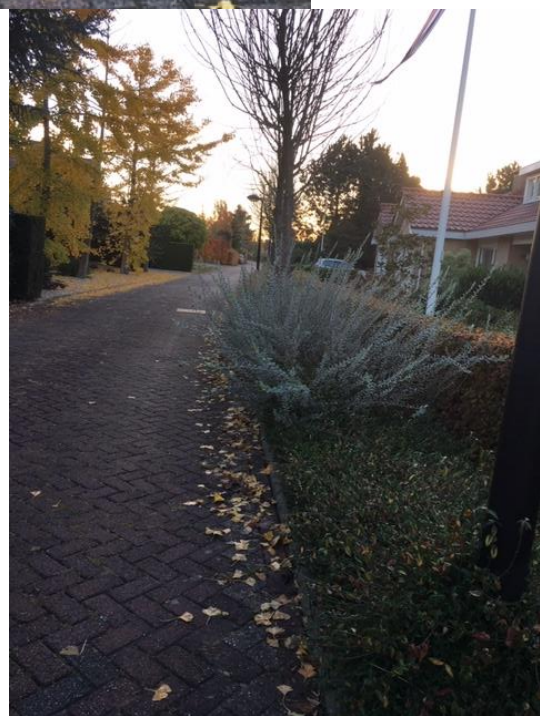
Zoals aangegeven voldoet op een enkele locatie het blad op de verhardingen niet. De meeste locaties voldoen wel aan het beeld. Het is goed te zien dat er regelmatig blad is geruimd in de achterliggende weken.

Bijn een enkel groenvak hangt het groen te ver over de straat (zie foto). Dit is echter incidenteel. Over het gehele areaal gezien voldoen de groenvakken op dit onderdeel aan de beeldkwaliteit.

Onderstaand een aantal foto's om een indruk te geven waar de beeldkwaliteit niet voldoet:
