## **Golfresidentie Dronten**

Aan: Commissaris Infra en Commissaris Golfzaken  
Van: Eric Pladdet  
CC: SBA Golf & Groen  
Datum: 28 juni 2019  
Betreft: Kort verslag kwaliteitsschouw buitenruimte wijk en groen golfbaan op 13 juni 2019

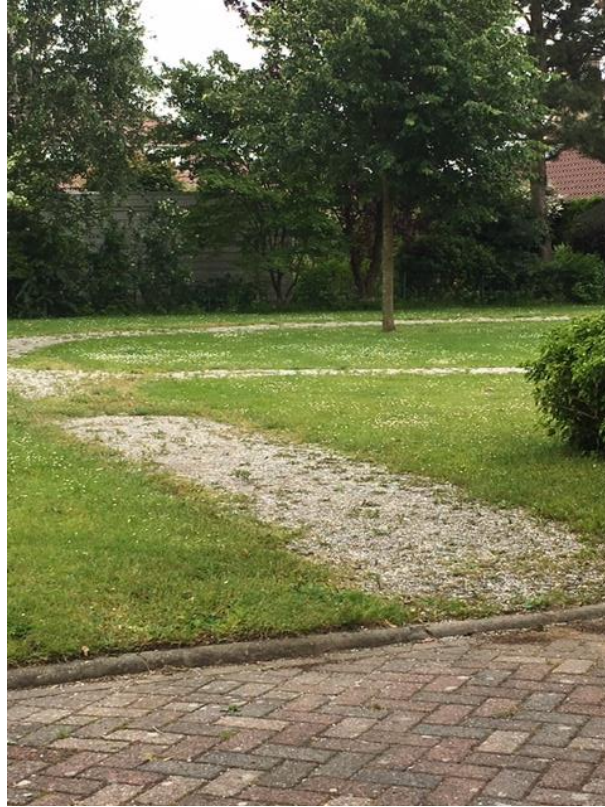
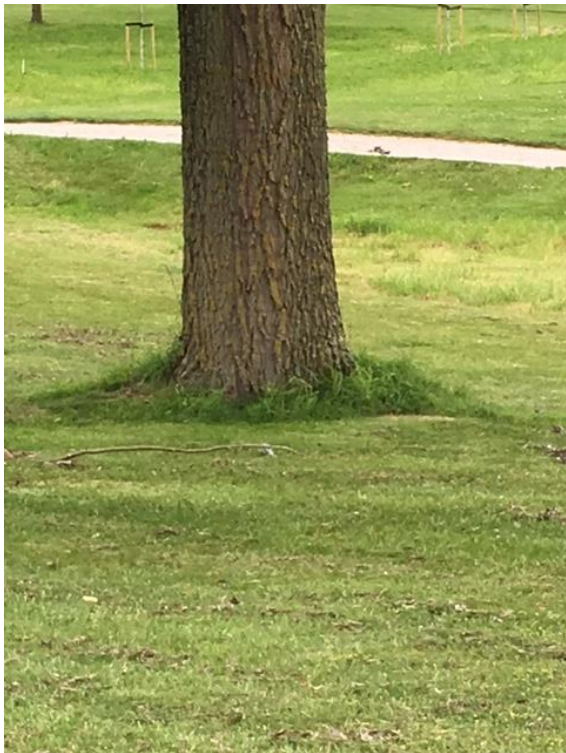
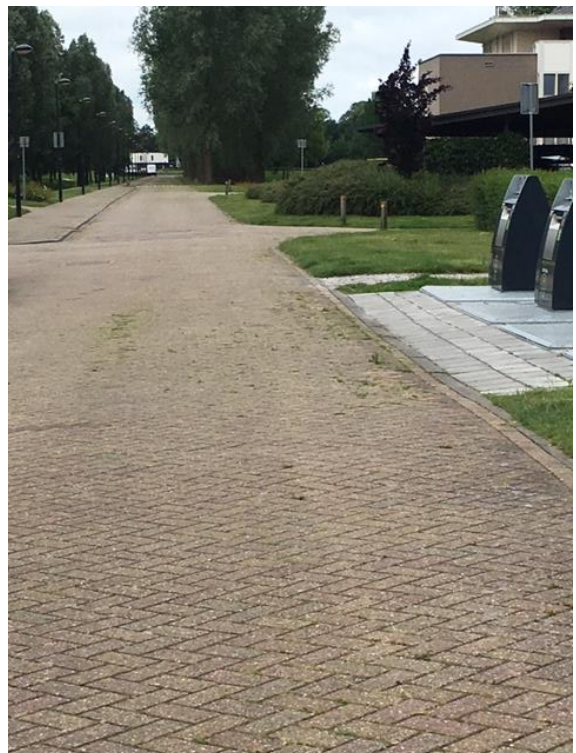
Zoals aangegeven voldoet op een enkele locatie de hoeveelheid onkruid op de verhardingen niet. Het ingrijpmoment is hier te laat (geweest). Dit geldt ook voor de halfverharding. Het onkruid wordt op deze paden nog behandeld met een onkruidverdelgingsmiddel, dat wettelijk gezien nog toegestaan is.

Het ingrijpmoment van het bijmaaien rondom de bomen is eveneens te laat. Op een aantal locaties is wel bijgemaaid rondom de bomen, maar wellicht dat deze onderhoudsronde niet is afgemaakt.

Onderstaand een aantal foto's om een indruk te geven waar de beeldkwaliteit niet voldoet:

De werkwijze van de aannemer is over het algemeen goed. Er wordt beeldgericht gewerkt. Dat de ingrijpmomenten op een tweetal beheergroepen te laat zijn, zien we nu als een incident en we gaan er vanuit dat dit met de volgende schouw is bijgewerkt.
